Nachhaltige Hochwasserschadensbeseitigung mit Herstellung der ökologischen Durchgängigkeit der Zwönitz in Thalheim/Erzgeb.

Übersicht Lage

Erzgebirgskreis; Zwönitz in der Ortslage Thalheim an der Uferstraße

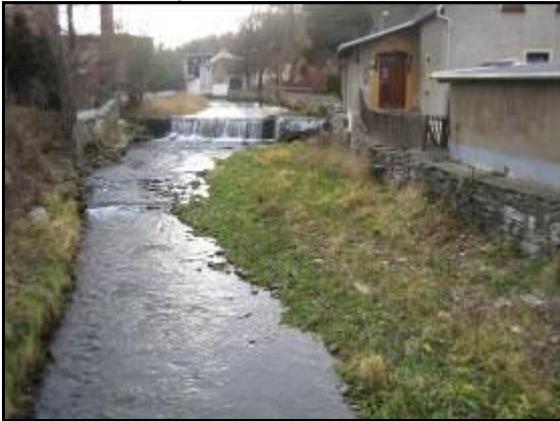
Bildbeschreibung ehem. Zustand (12.2011)

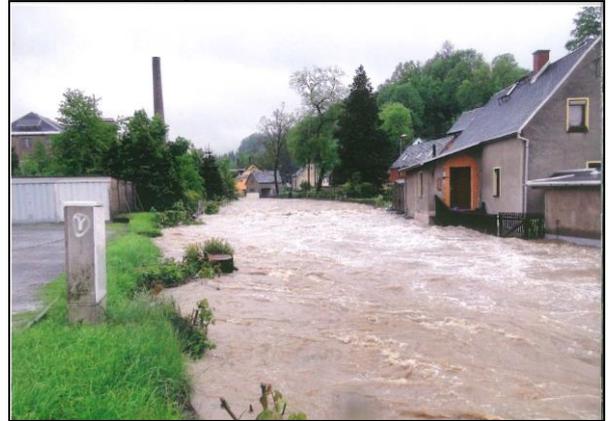
Bildbeschreibung Hochwasser 2013

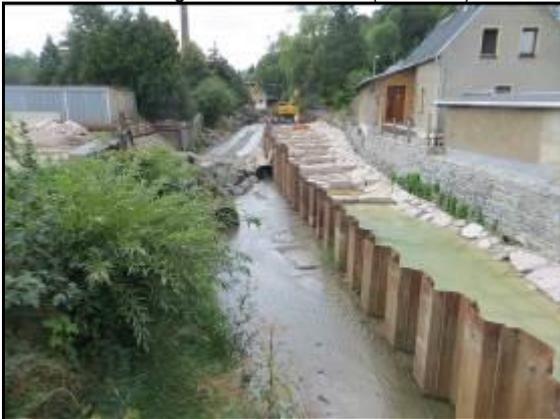
Bildbeschreibung im Bau Zustand (08.2018)

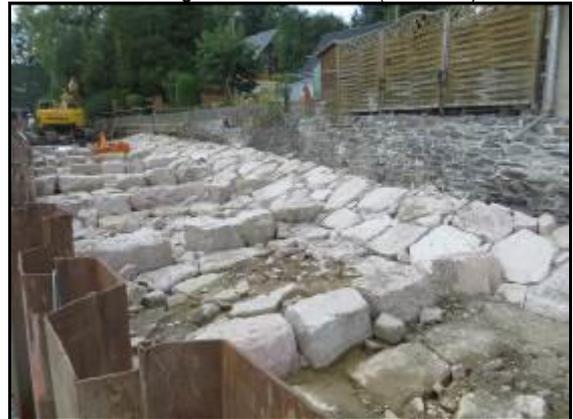
Bildbeschreibung im Bau Zustand (08.2018)

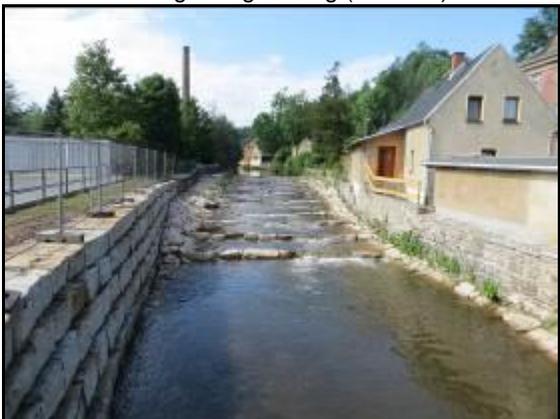
Bildbeschreibung Fertigstellung (05.2019)

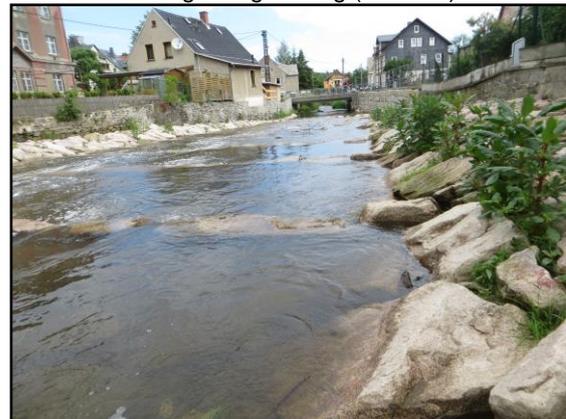
Bildbeschreibung Fertigstellung (06.2019)
