## Herstellung der ökologischen Durchgängigkeit und strukturelle Aufwertung des Auenbaches

*Auenbach zwischen dem Großen Stadtteich in Geringwalde bis zur Kreisgrenze*

*Auenbach  
(DESN\_54198)*

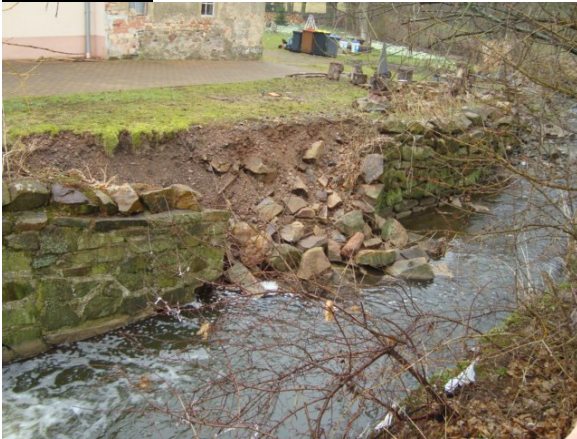
Zustand vorher - Eingestürzte Ufermauer, Absturz

**Maßnahmenbeschreibung** Teilobjekt 1 (Auenstraße 10): Eine marode Ufermauer wurde in eine Böschung umgelegt, das gegenüberliegende Ufer wurde abgeflacht und mit Natursteinen und Weidensetzstangen gesichert. Die Sohle wurde mit Störsteinen strukturell aufgewertet.

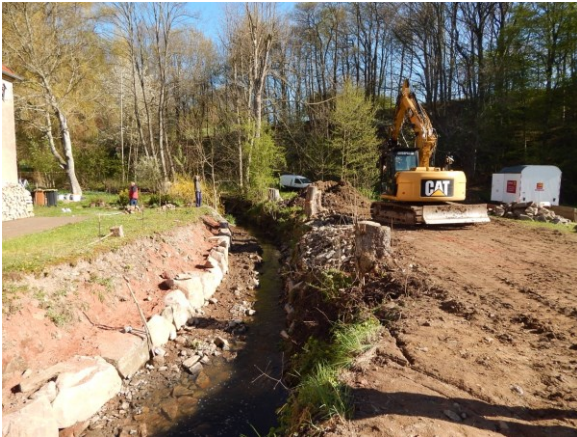
Bauzustand - Mauer wird in Böschung umgelegt

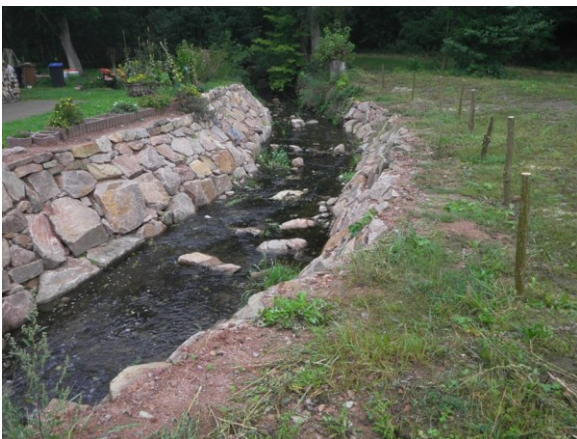
Zustand nachher - Böschung mit Natursteinen und durchgängige Sohle, Weidensetzstangen

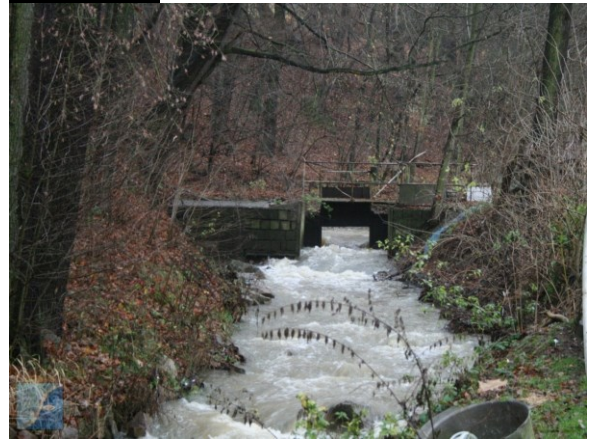
Zustand vorher - nur bei Hochwasser durchgängig

Teilobjekt 2 (Wehr Herrenmühle): Ein Wehr, das zum Löschwasseranstau genutzt wurde und bis auf Hochwasserfälle nicht durchgängig war, wurde zurückgebaut. Eine Sohlrampe im Verhältnis 1:50 wurde in geschütteter Bauweise mit zwei Querriegeln als Schubsicherung hergestellt. Die Sohlstruktur wurde mit Störsteinen aufgewertet. Die Böschungsfußsicherung erfolgte mit Pilotsteinen in Sohlsubstrat. Als alternative Löschwasserentnahmestelle wurden mobile Dammbalken an der Brücke oberhalb installiert.

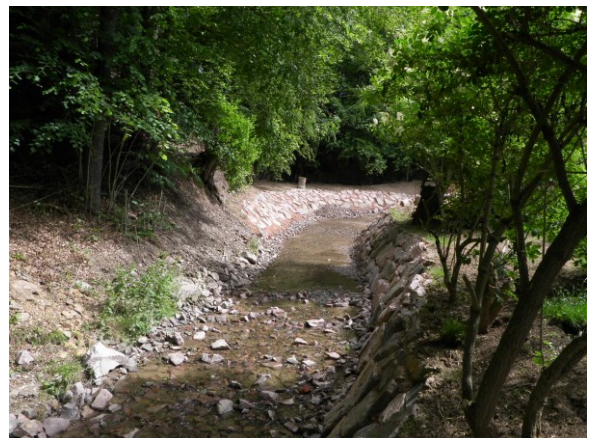
Zustand nachher - durchgängige Sohle, Böschungssicherung mit Natursteinen, Weidensetzstangen

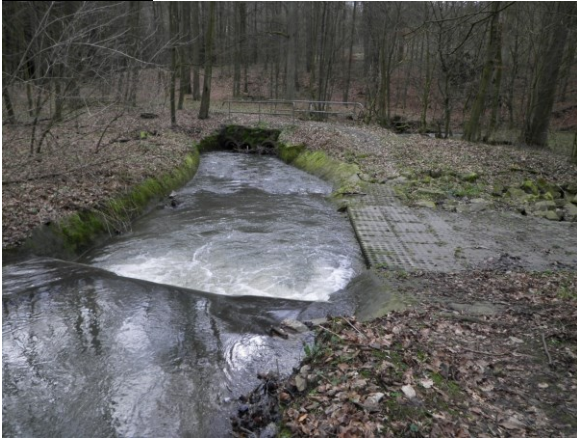
Zustand vorher – Brückenverrohrung (Hintergrund), Uferverbau beidseitig, Überlauf zur Hochwasserentlastung (Mitte rechts), Löschwasserentnahmestelle mit Absturz (Vordergrund)

Teilobjekt 3 (Leipziger Hütte): Ein Absturz, eine Brückenverrohrung und Uferverbau wurden komplett zurückgebaut. Eine mit Wabenplatten gesicherte und stark beschädigte Hochwasserentlastung wurde ebenfalls naturnah wieder hergestellt. Um die Waldbewirtschaftung und auch die Gewässerüberquerung für Fußgänger weiterhin zu ermöglichen, wurde eine Furt mit Trittsteinen unterhalb angelegt. Ein einheitliches Sohlgefälle wurde durch eine Sohlrampe mit zwei Querriegeln hergestellt.

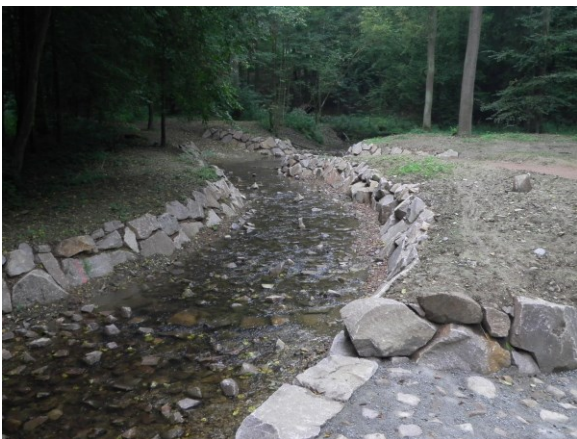
Zustand nachher – Durchgängig mit Furt
